PROTECCION EFECTIVA DEL ACERO EN AMBIENTE DE ALTA CORROSIVIDAD

PINTADO DEL ACERO GALVANIZADO EN CALIENTE-SISTEMAS DÚPLEX

Fuente: Asociación de Galvanizadores de Sudáfrica HDGASA © 2005, Cap. 17.

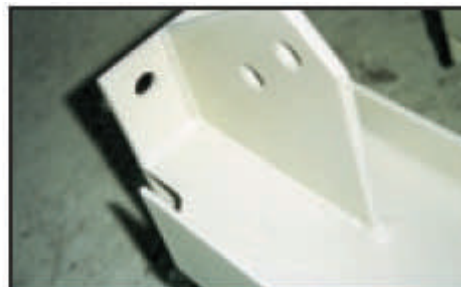
Revestimiento galvanizado preparado con chorreo por barrido, seguido de un sistema apropiado de pintura.

El uso de arenilla metálica ultra fina y una pistola de presión son importantes. Sin embargo, si se usa un material contaminado o un abrasivo en polvo, el chorroado puede hacer más daño que bien. La pistola de alta presión y el uso de abrasivos inadecuados pueden ocasionar la separación de escamas de aleación hierro/zinc, especialmente con capas de aleación muy desarrolladas, asociadas al galvanizado de acero calmado al silicio ².
